## Геоінженерний моніторинг і стратегія збереження унікальних підземних споруд на прикладі Антонієвих печер, м. Чернігів

### Geoengineering monitoring and preservation strategy for unique underground structures: the case of the St. Anthony's Caves, Chernihiv

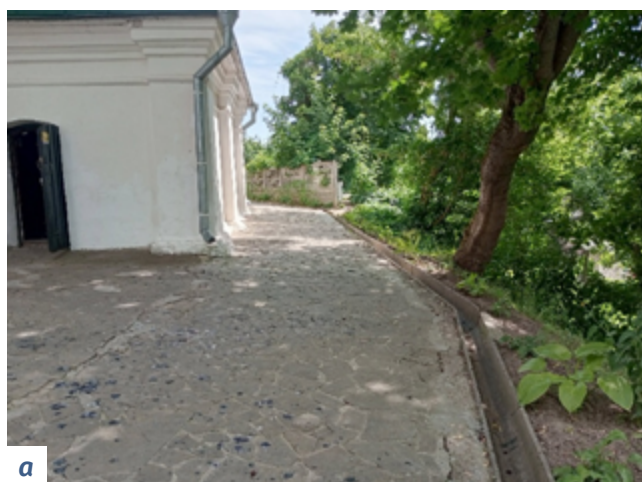
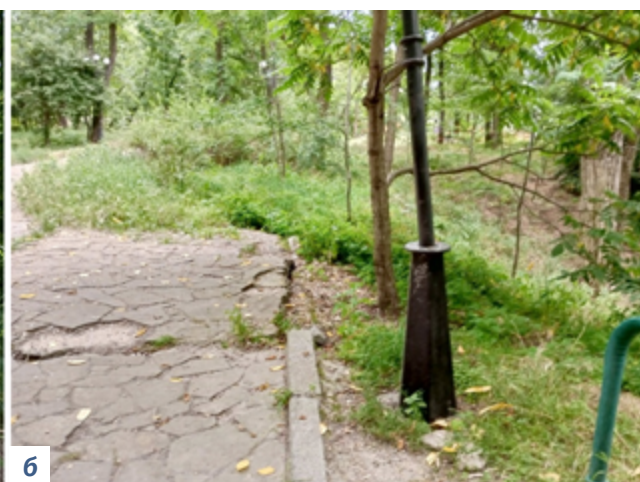
**Рис. 2.** Руйнування мощення та ознаки «п'яного лісу» біля Іллінської церкви (а); ознаки суфозійних процесів на схилах Болдиної гори поряд із сходами (б). Фото Т.В. Кріль, липень 2025 р.

**Fig. 2.** Damage to the pavement and signs of a “drunken forest” near the St. Elijah Church (a); indications of suffusion processes on the slopes of Boldyna Hill next to the stairs (b). Photo by T.V. Kril, July 2025

Замощення біля фундаменту Іллінської церкви порушене тріщинами зсувного характеру. У 1970-х роках прилегла територія була оснащена глибинними та поверхневими реперами за зміщенням ґрунтового масиву. На сьогодні реperi потребують відновлення. На розвиток зсувних процесів вказує наявність похилих дерев (так званий «п'яний ліс») (рис. 2, а). Деформація пішохідних доріжок у парку на брівці яру та подальша лінійна ерозія на схилах призводять до розвитку суфозійних процесів, що проявились у вигляді порожнин під замощенням (рис. 2, б). Про активацію зсувних процесів у останні роки також свідчать тріщини, періодичні вивали каменів із підпірної стінки нижче церкви. Розвитку зсувів також сприяє таке: штучне терасування території, виконане до покрівлі моренних суглинків; розпушування ґрунтів і подальший площовий змив на присадибних ділянках.

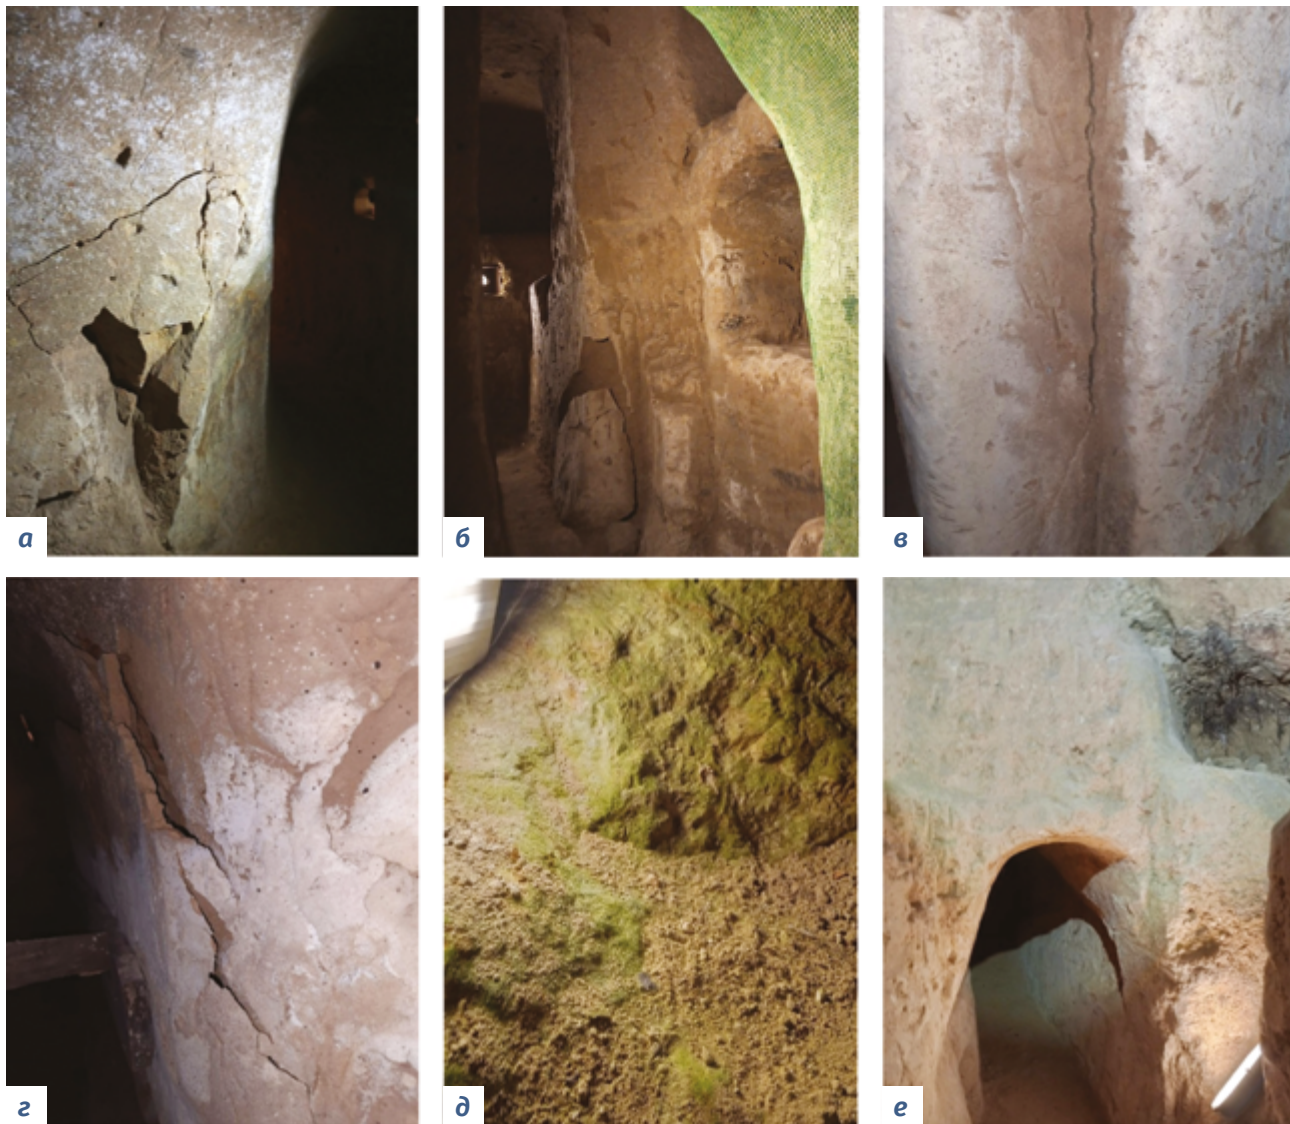
**Рис. 4.** Вивали ґрунту на спостережній точці 14 (а), між точками 11 та 12 (б); тріщини заколу (відколу) у масиві ґрунту галерей (в, г); біоураження на стінах (д); проростання коріння рослин на склепінні (е). Фото Т.В. Кріль та І.А. Черевко, липень 2025

**Fig. 4.** Soil collapses at observation point 14 (a), and between points 11 and 12 (b); fracture cracks in the soil mass of the galleries (в, г); biological damage on the walls (д); plant root growth on the vault (e). Photos by T.V. Kril and I.A. Cherevko, July 2025

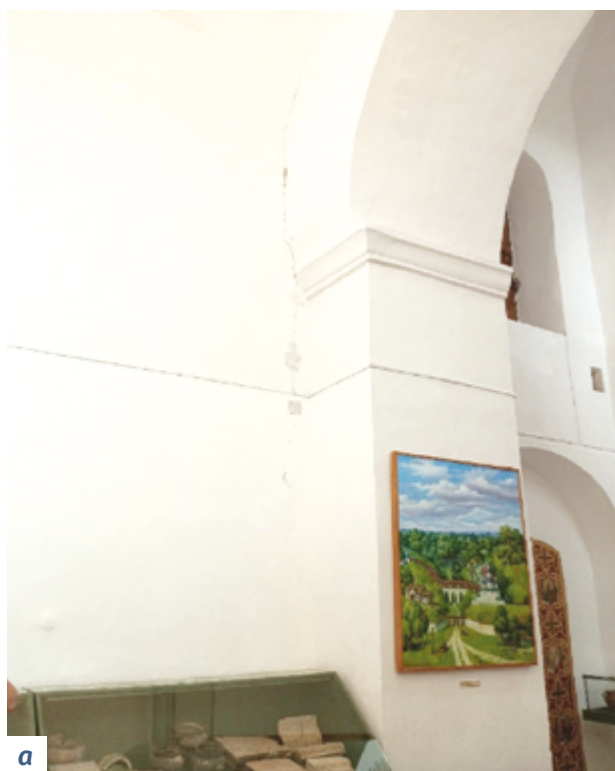
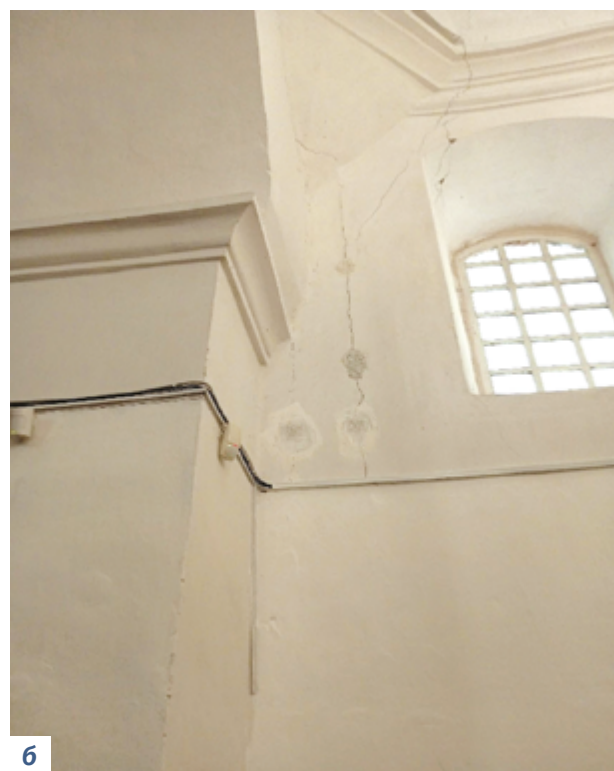
**Рис. 8.** Тріщини на внутрішніх стінах Іллінської церкви із прибудовою XVIII ст. у місцях деформаційних швів: північна сторона (а), південна сторона (б). Фото Т.В. Кріль, липень 2025 р.

**Fig. 8.** Cracks on the interior walls of the St. Elijah Church with the 18th-century annex at the locations of deformation joints: north side (a), south side (b). Photo by T.V. Kril, July 2025

Зафіксовано тріщини у стінах Іллінської церкви від волосяних до тріщин із розкриттям у 2–6 мм. У місцях примикання об'єму XII ст. із прибудовою XVII–XVIII ст. як з північного, так і з південного боків наявні конструктивні тріщини, що простягаються до склепіння та віконних отворів. Розвиток цих тріщин є результатом нерівномірних осідань фундаментів прибудови на техногенних насипних відкладах. Наявні відмінності в інтенсивності розвитку тріщин у північній та південній стінах церкви (рис. 8). На південній стіні розкриття візуально більше, тріщини поширюються на інші елементи конструкції – підвіконня, склепіння. Тріщини на стіні над входом (південно-західна сторона споруди) є ознаками уповільненого перебігу зрушень ґрунтів на схилах. Маяки у вигляді наліпок не порушені, тріщини «оминають» їх, що, вірогідно, зумовлено відшаруванням штукатурки вздовж тріщин і недотриманням технології встановлення маяків.
